K a u f b e r a t u n g

für das Objekt

Wohnhaus Rosenstr. 77, 44289 Dortmund Sölde

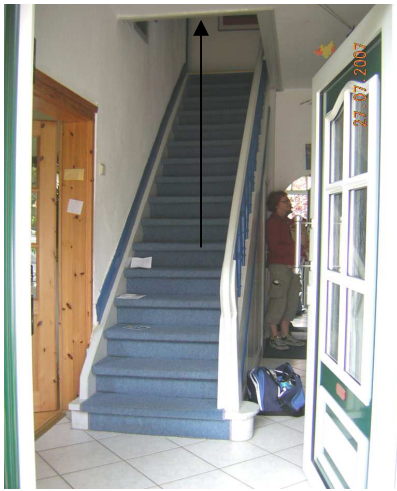
Die Treppe ist eine gerade, einläufige Holzwangentreppe mit eingeschobenen Tritt- und Setzstufen. Der Handlauf ist jedoch nur ca. 80 cm hoch und der Füllstababstand beträgt ca. 16 cm im Lichten. Das entspricht nicht mehr heutiger Bauvorschrift, die in Wohnhäusern eine Geländerhöhe von mindestens 90 cm vorschreibt und einen Stababstand kleiner/gleich 12 cm. Die lichte Höhe über jeder Stufe beträgt am Ende des Treppenloches nicht die heute gültigen 2 m.

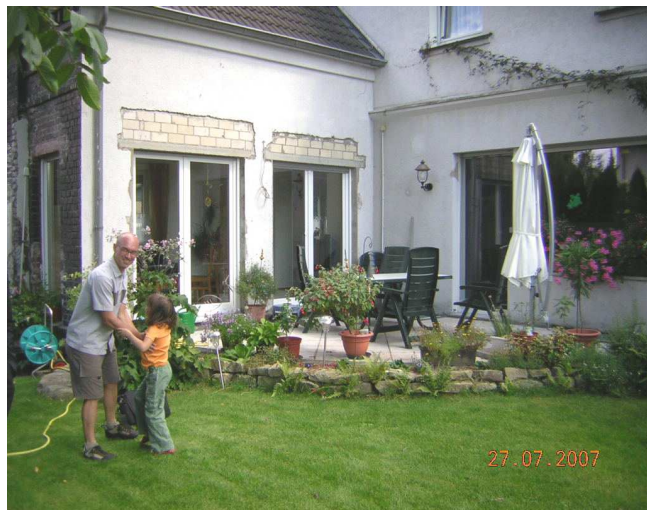
Zudem wurde der hintere Anbau renoviert. Dabei wurden in die gartenseitige Außenwand zwei Fenstertüren und im Giebel ein Fenster eingefügt, die innere Treppe vom KG bis ins OG entfernt und das Deckenloch verschlossen. Derzeit steht noch die Trennwand im OG auf der Decke ohne nachgewiesene Abfangung. Es wird empfohlen im Zuge der geplanten Umbaumaßnahmen der Erwerber, diese Wand zu entfernen. Die

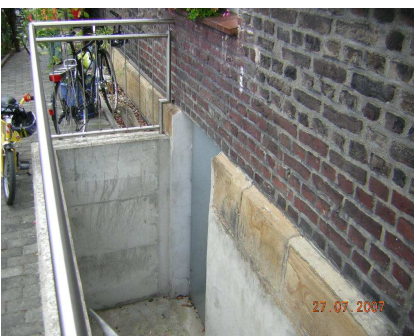
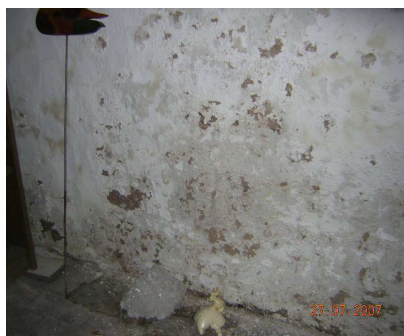
Der Keller hat nur eine lichte Höhe von ca. 1,75 m. das Haus steht auf gemauerten Fundamenten. Risse oder Setzungen waren bei Besichtigung nicht erkennbar. Das Kellermauerwerk ist trotz der Feuchtigkeitssanierung weiterhin sehr feucht, sodass der Putz von den Wänden fällt, das Mauerwerk Salze ausblüht und ein feuchter Geruch herrscht. Das liegt wahrscheinlich daran, dass dem Mauerwerk eine horizontale Feuchtigkeitssperre fehlt, die ein Aufsteigen der Feuchtigkeit verhindert. Eine Horizontalsperre kann nachträglich im Injektionsverfahren auf Epoxidharzbasis eingebracht werden, kostet aber bei vorliegend ca. 75 lfm Wand: $150 \text{ EUR/m} \times 75 \text{ m} = 11.250 \text{ EUR}$

inkl. MwSt. Von daher sollte durch jährl. Kontrollmessung beobachtet werden, dass die Feuchtigkeit nicht das Erdgeschoss erreicht.

Die Sohle besteht aus einer Rollschicht Ziegel, darauf 4 cm Estrich in Teilflächen. Der Putz sollte vollständig entfernt werden und das Mauerwerk offen ohne Oberflächenbehandlung bleiben, damit Feuchtigkeit gut ablüften kann, dazu sollte während der warmen Jahreszeit für eine gute Querlüftung die Kellerfenster stets geöffnet sein. Im Winter sollte die Temperatur im Keller nicht unter ca. 8° C sinken und deshalb nur kontrolliert gelüftet werden. Ggf. wäre eine feuchtigkeitsabhängige Raumlüftung sinnvoll, sprich bei Überschreitung einer gewissen Raumfeuchte springt ein Abluftgebläse an und führt die feuchte Raumluft des Kellers nach außen ab.

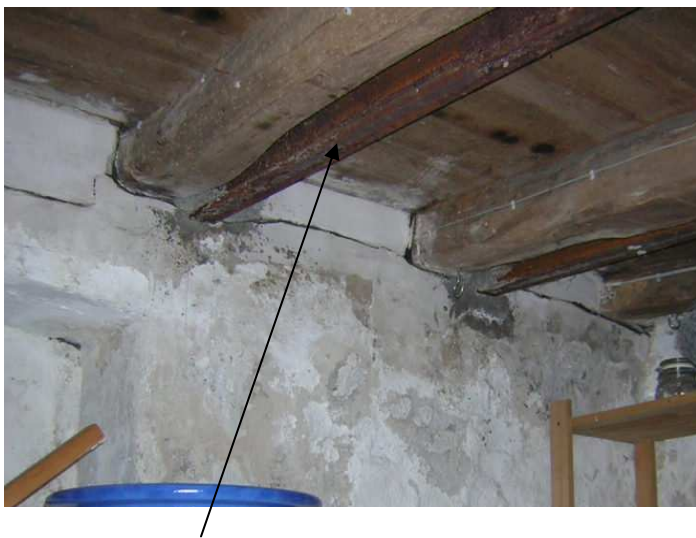
Die Deckenbalken im Keller sind stark wurmstichig, wobei nicht klar ersichtlich ist, ob der Wurm noch aktiv ist oder abgestorben. In allen Zwischenfeldern der Deckenbalken wurden vor ca. 5-10 Jahren Stahlträger (ohne Rostschutz) eingezogen die auf dem Kellermauerwerk aufliegen oder auf größtenteils eigenen 24/24 cm Mauerpfeilern, die direkt auf die Sohle gestellt sind. Die Rückfrage beim Statiker IB-VP Tel. 0123-4567 ergab, dass wahrscheinlich die Decke über KG weich war und federte und die Bewohner Angst hatten, sie könne einstürzen. Eine derartige Verstärkung sei aber nichts Ungewöhnliches für diese Art Häuser und Baualter, im Grunde unbedenklich und müsse sicherheitshalber an Ort und Stelle verbleiben. Von Herrn Palberg stammt auch die Empfehlung der Kellerlüftung.

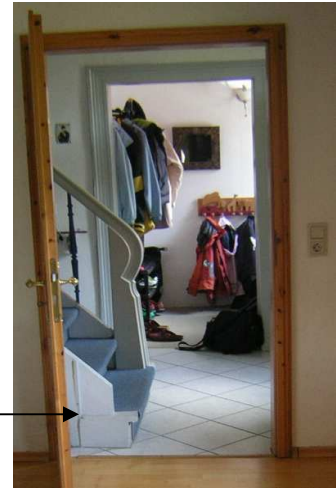
Nicht so *schön* ist die eingeengte Situation am Treppenantritt vor der Wohnraumtür rechts in EG und OG.
