K a u f b e r a t u n g

für das Objekt

Wohnhaus Rosenstr. 77, 44289 Dortmund Sölde

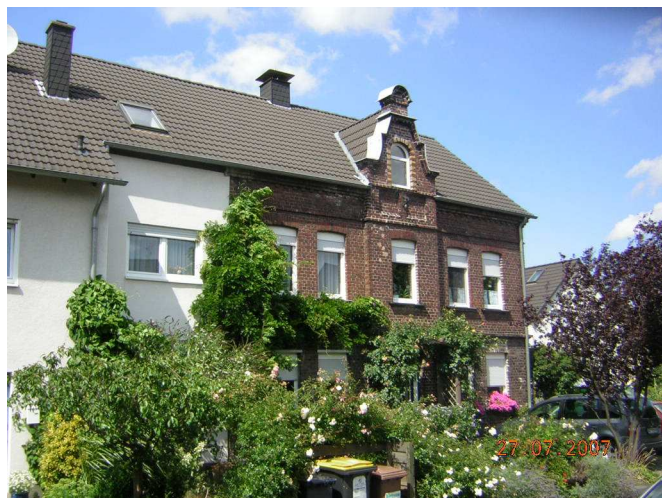
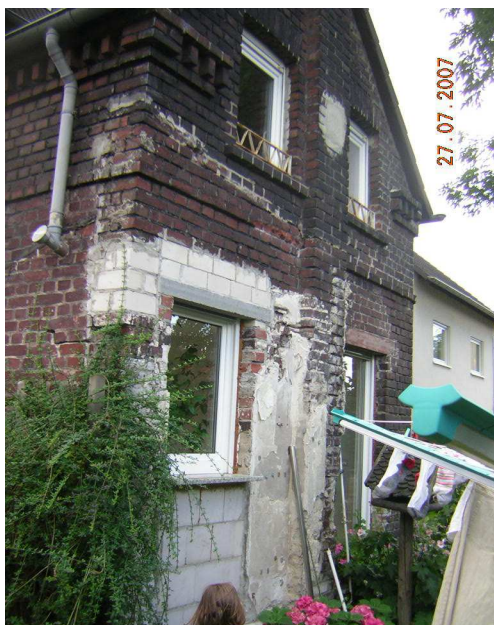
Das Wohnhaus Rosenstr. 77 ist etwa 1897 als 3-geschossiges Wohnhaus mit Keller in Massivbauweise mit eingeschobenen Holzbalkendecken erbaut worden. Die Außenwände bestehen aus ca. 40 cm starkem Ziegelmauerwerk, sehr hart gebrannt. Die Straßenseite, der Giebel und der Anbau zu zwei Seiten besteht aus Ziegelsichtmauerwerk mit Traufgesimsen, die Gartenfassaden sind verputzt und ohne Ziegelornamentik. Der Sockel ist straßenseitig mit Sandstein verblendet.

Die Innenwände bestehen aus Holzfachwerk mit einer halbsteinigen (12 cm) Ziegelfüllung, beidseitig verputzt, Gesamtstärke ca. 15 cm. Im Übergang zum Anbau ist das Fachwerk freigelegt und die Konstruktion erkennbar.

Die Decken bestehen aus ca. 18x18 cm starken Holzbalken mit Vollholzschalung, wahrscheinlich Lattung mit Ascheschüttung und Dielenboden, darauf wurde vor ca. 10 Jahren ca. 10 mm starkes Fertigparkett, Buche, 3mm Nutzschicht, auf Trittschalldämmung verlegt.

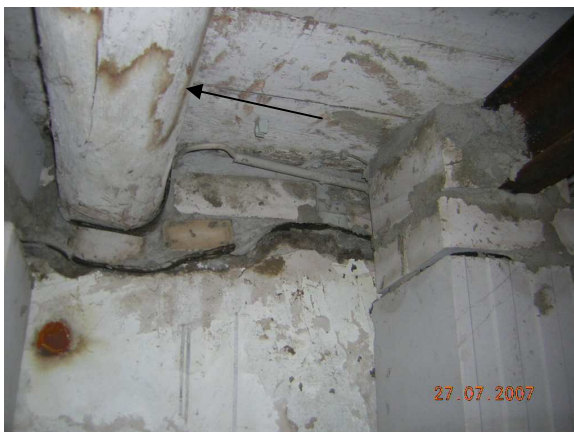
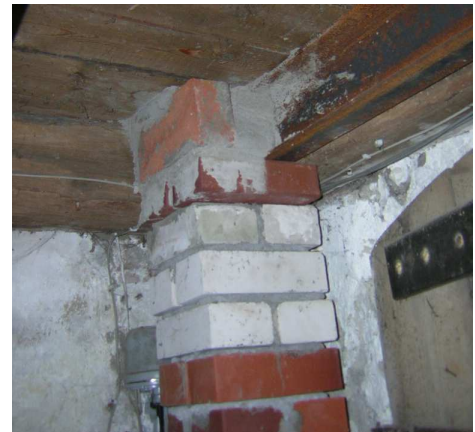
Die Deckenbalken im Keller sind stark wurmstichig, wobei nicht klar ersichtlich ist, ob der Wurm noch aktiv ist oder abgestorben. In allen Zwischenfeldern der Deckenbalken wurden vor ca. 5-10 Jahren Stahlträger (ohne Rostschutz) eingezogen die auf dem Kellermauerwerk aufliegen oder auf größtenteils eigenen 24/24 cm Mauerpfeilern, die direkt auf die Sohle gestellt sind. Die Rückfrage beim Statiker IB-VP Tel. 0123-4567 ergab, dass wahrscheinlich die Decke über KG weich war und federte und die Bewohner Angst hatten, sie könne einstürzen. Eine derartige Verstärkung sei aber nichts Ungewöhnliches für diese Art Häuser und Baualter, im Grunde unbedenklich und müsse sicherheitshalber an Ort und Stelle verbleiben. Von Herrn Palberg stammt auch die Empfehlung der Kellerlüftung.

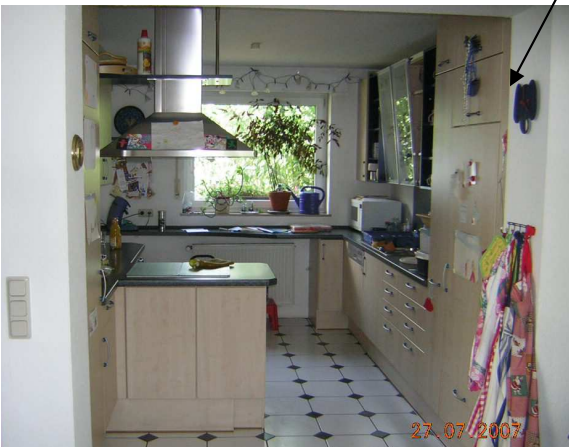
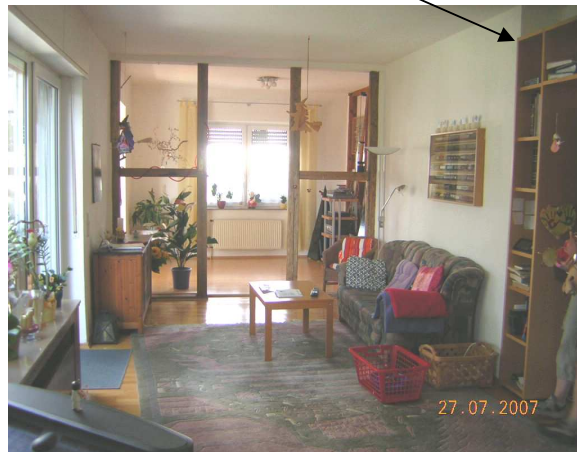
Zu den Wohnräumen kann allgemein gesagt werden, dass sie einen guten, altersgemäßen Zustand sind mit folgenden Einschränkungen. Die alten Rabbitzdecken (Putz auf Stroh-Drahtgeflecht) sind z. T. uneben, Wände „buckelig“ und die Böden abschüssig. Bei Bedarf ist dies mit Gipskarton an Wand und Decke zu begradigen.

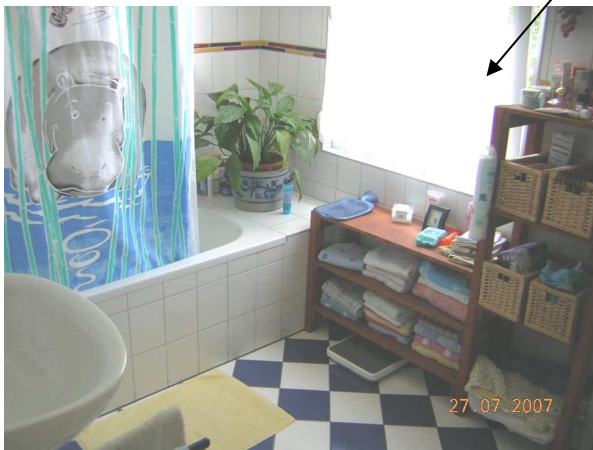
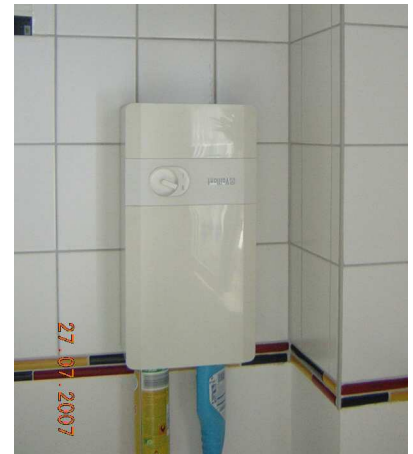
1996 wurde vom Bauträger im Inneren die Elektrik komplett erneuert und ist damit auf hinreichend neuestem Stand der Technik. Das Bad im OG wurde komplett saniert und ist an sich einwandfrei, funktionstüchtig, 11 Jahre alt, 20/25 weiß gefliest mit farbiger Bordüre, diagonal verlegten Bodenfliesen 25/25 in Schachbrettmuster weiß/blau.

Die Trinkwasserversorgung und die Abwasserinstallation wurden dabei komplett bis zu den erdverbundenen Grundleitungen hin erneuert.

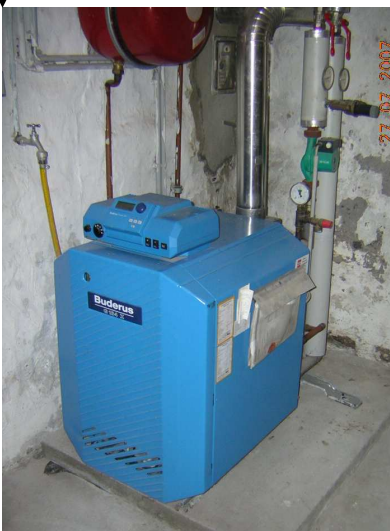
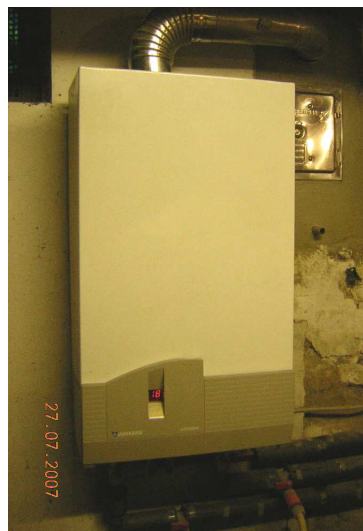
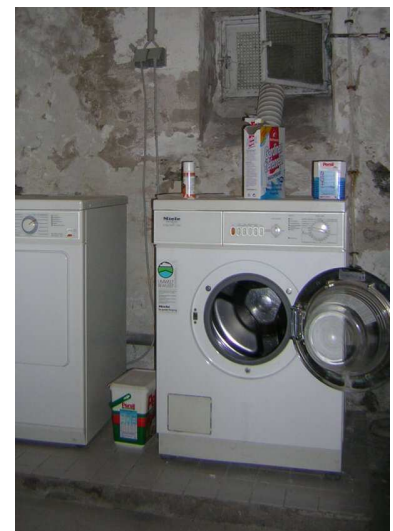
Die damals eingerichteten zwei Wohneinheiten erhielten im Keller je eine separate Gasheizung (ohne Brennwert- oder Niedertemperaturtechnik). Jeder Kessel hat einen eigenen Kamin, ein dritter Kamin wurde mit Sand verfüllt und unter dem Dach gekappt. Die Heizungsleitungen verlaufen unter der Kellerdecke und sind 1:1 in Eigenleistung isoliert.

Die Heizkörper und -leitungen sind ebenfalls ausreichend neu und können übernommen werden. Die Warmwassererzeugung erfolgt dezentral mit elektrischen Durchlauferhitzern.
